RM2022-南京理工大学-Alliance-机械结构开源-步兵机器人-Bug 修复与补充说明

黄炫宇 南京理工大学 xuanyuhuang2001@gmail.com

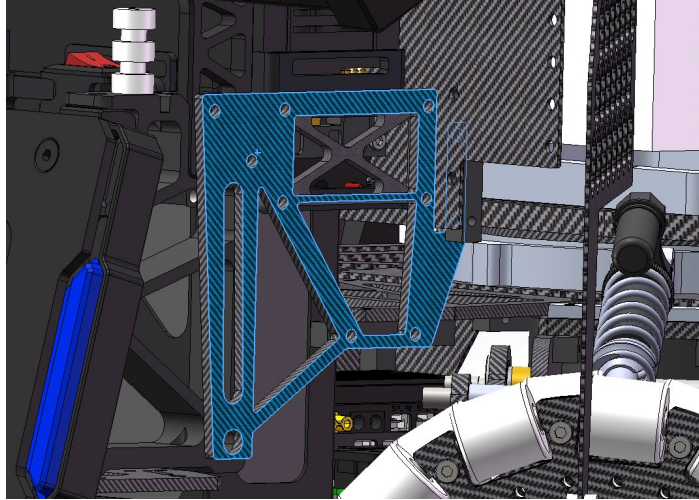
1、电池无法插到底的 Bug

这个问题来自于我们老机械组长绘制零件库的“电池与电池架”的装配体的时候，没有将卡扣插到底。这个距离差 2mm。

建议自行修改相关的板材的草图来解决。

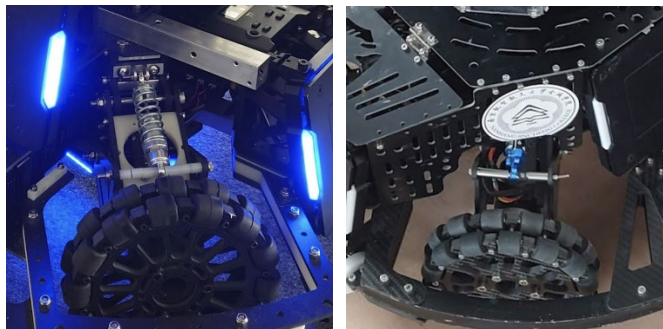
2、避震器下端，请破坏鱼眼后使用 M5 的螺栓。

使用七八厘米的 M3 螺栓实在是不干人事。

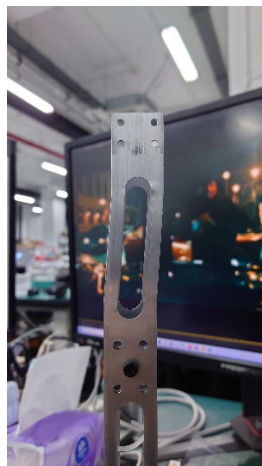
3、请去除纵梁铝管的不位于中心碳板上的水平面上的槽形镂空

不然侧面受到撞击的时候强度不够

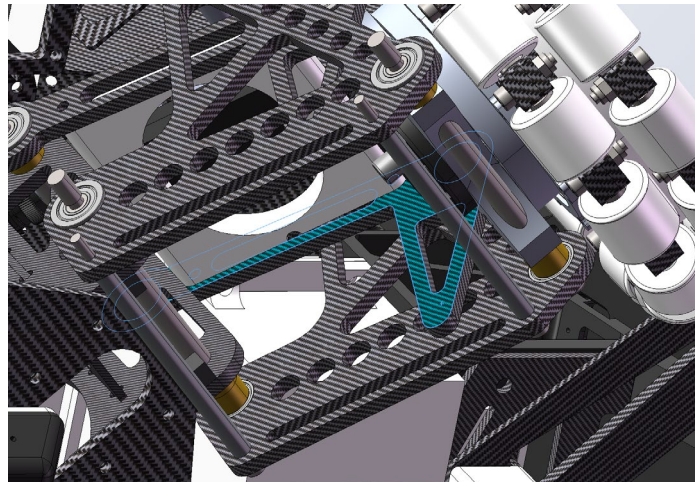
4、平四摇臂上限位未起作用

设计上应有的上限位是上摇臂下凸起的三角形与铜套碰撞。实际上的上限位是避震器被压到底。一旦避震器被压到底。避震器固定座（加工件）会产生弯曲。

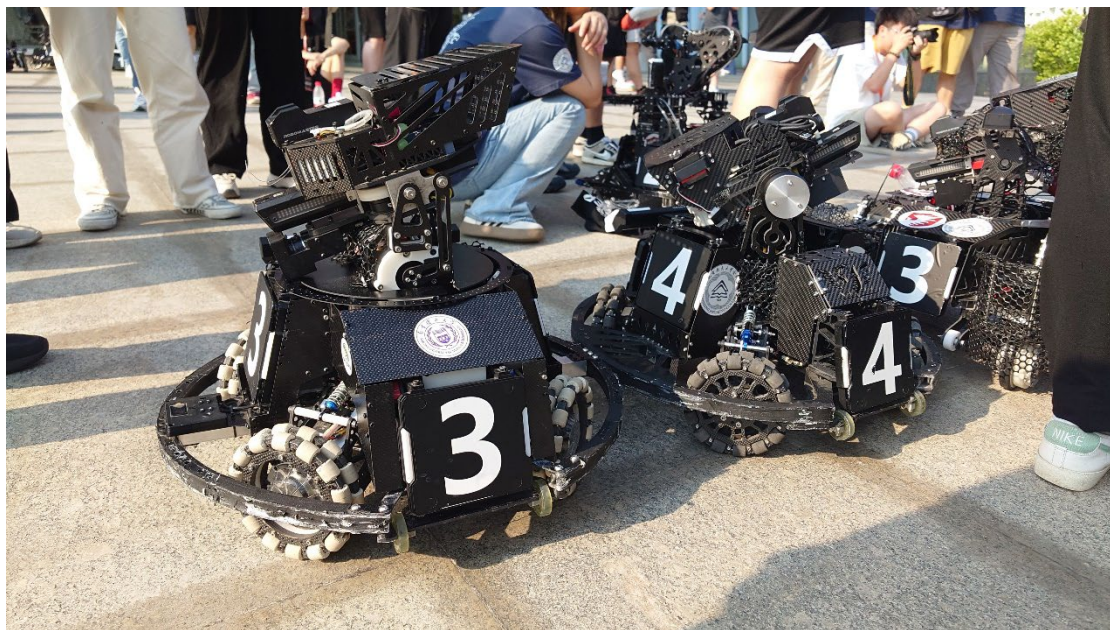
5、请使用铝管作为防撞，弯管机在开源文档中提及了。请仔细阅读开源文档。

该操作性价比巨高，相比于板材夹打印件，有更小的重量和更高的强度。

图中是我们在开原基础上继续改进的 2023 全向轮，与南航金城好兄弟的全向轮步兵合照。请使用铝管作为保险杠！

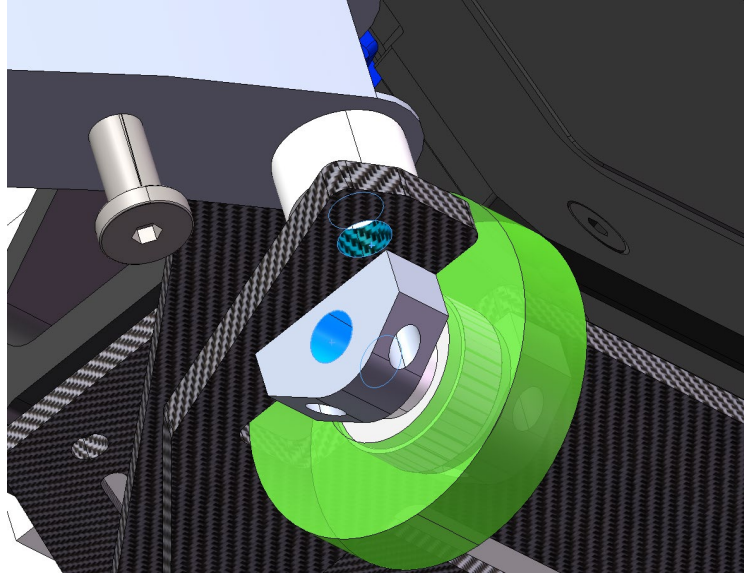
- 7、对锁螺母与上交开源的导轮零件有干涉
修改孔位，或者对加工件进行切割。
